# RESTAURATION HYDROMOPHOLIQUE LÉGÈRE DU LAMARON

## Pêche au cas pratique

**5 DÉCEMBRE 2025**

**À CHAMBLÉT (03)**

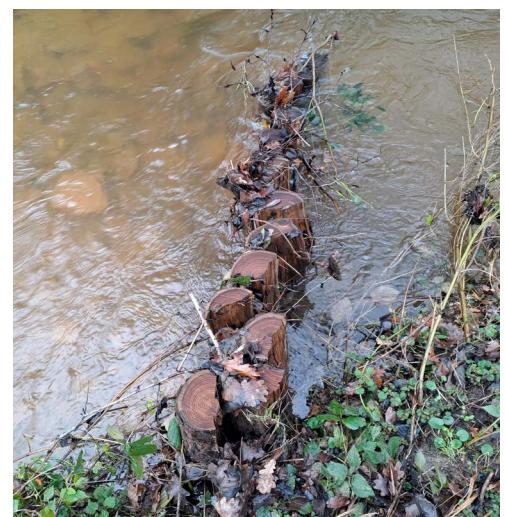
Epi déflecteur installé sur le Lamaron (5 décembre 2025 - © ARRA<sup>2</sup>)

- Le traitement de la végétation, destiné à dégager l'emprise des travaux, créer les accès et retirer du lit les embâcles les plus volumineux.
- La diversification des écoulements par la mise en place de 102 épis déflecteurs, en pieux morts jointifs et en fascine de branches.
- La création d'abris pour la faune piscicole avec l'installation de 16 souches d'arbres et la confection de 5 peignes (servant également de

protection de berge au niveau d'encoches d'érosion importantes en piégeant les sédiments).

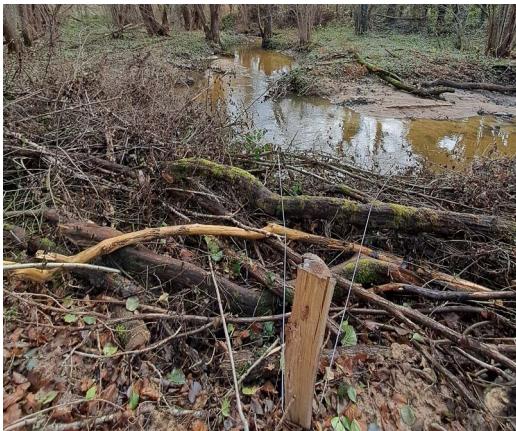
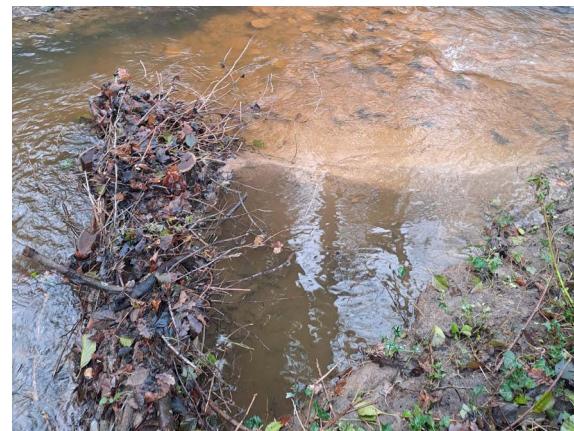
Exemples d'aménagements utilisant les végétaux issus du site de travaux (5 décembre 2025 - ARRA<sup>2</sup>)

Les végétaux issus du traitement de la végétation ont été réutilisés dans les aménagements : les arbres et les branches ont servi à garnir les fascines et les peignes, tandis que les souches ont été extraites des embâcles. Les pieux qui ont été utilisés sont en robinier faux acacia.

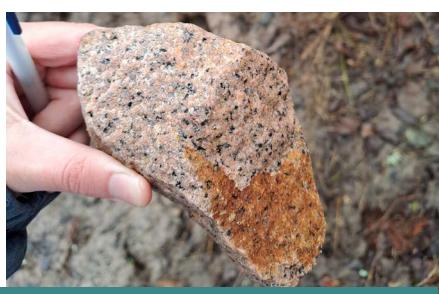
Exemple de matériaux utilisés (5 décembre 2025 - ©ARRA<sup>2</sup>)

La recharge granulométrique a été opérée avec des matériaux issus d'une carrière choisie pour sa proximité afin de réduire l'empreinte carbone et de garantir une compatibilité géologique. Deux classes de taille ont été utilisées :

- Diamètre 20 à 40 mm, correspondant à la granulométrie des frayères à truite fario.
- Diamètre 80 à 150 mm pour structurer le substrat et essayer de stabiliser les matériaux précédents en évitant leur charriage lors des crues.

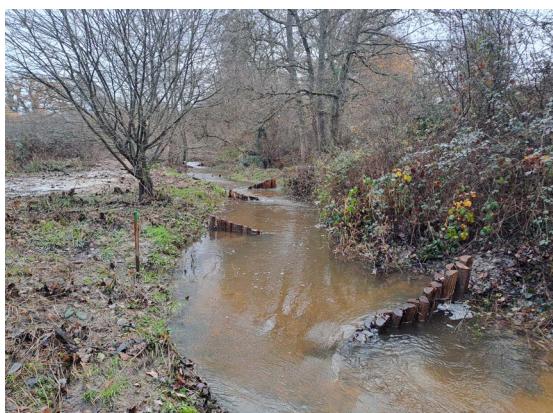
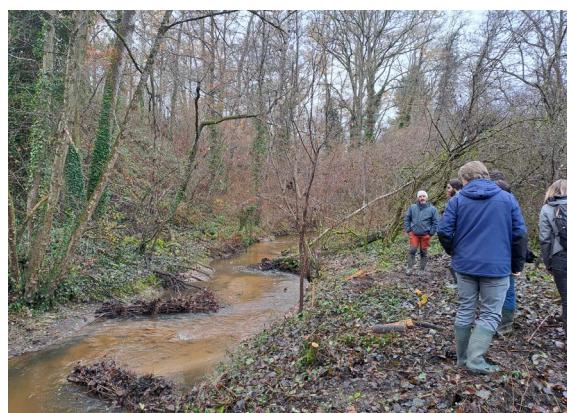
Le Lamaron restauré (5 décembre 2025 - © ARRA<sup>2</sup>)

Le Lamaron a montré une forte réactivité à ces aménagements. Dès un mois après la restauration, les effets étaient déjà bien visibles : déplacement des bancs de sable, déviation des écoulements par les épis, rehaussement de la lame d'eau, augmentation des caches pour la faune aquatique... la diversification des habitats est engagée. Il ne reste plus qu'à la truite fario de recoloniser ce secteur, retour qui sera vérifié lors des suivis piscicoles prévus pour les prochaines années.
