Pêche au cas pratique

Durant les années 1980, un important complexe sportif a été construit attenant au centre-ville de Saint-Just-Malmont. Pour ce faire, le cours d'eau du Sambalou a été déplacé de son fond de vallon et enterré sur plus de 250 mètres linéaires. Un plan d'eau a également vu le jour dans le lit mineur du cours d'eau pour permettre l'arrosage d'un terrain de foot.

**PACP - Restauration du Sambalou - 19 juin 2025 -
Saint-Just-Malmont (43)**

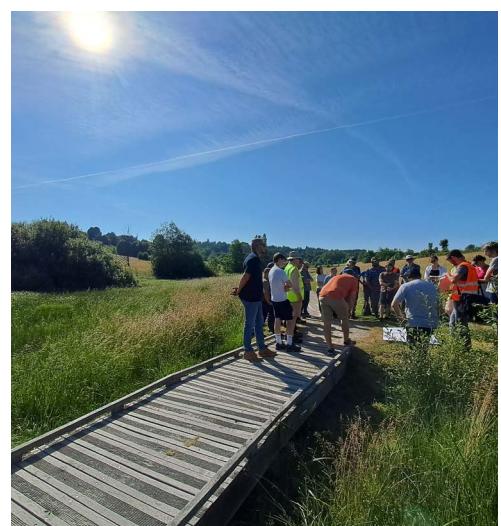
Passerelle en bois installée aux abords de la zone humides (19 juin 2025, ©ARRA²)

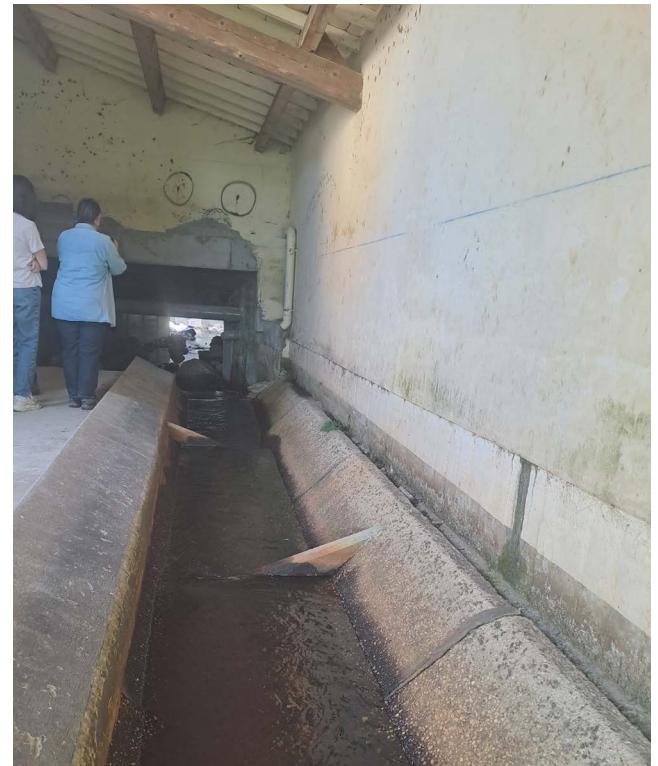
Intérieur du lavoir avec son ouverture aval (19 juin 2025 - ©ARRA²)

Le bâtiment du lavoir a été conservé et seules les ouvertures amont et aval ont été agrandies. Des barrettes béton ont été installées pour permettre un franchissement piscicole de la cunette. En effet, l'un des murs du lavoir servant de soutènement au chemin privé menant à la résidence située à quelques mètres, la destruction complète du bâtiment aurait été un défi technique et financier.

Ainsi, le lit traversant le bâtiment est resté bétonné. Il a été enrichi en enrochement libre lors des transitions amont et aval afin de compenser les différences de rugosités, susceptibles de fragiliser les fondations.

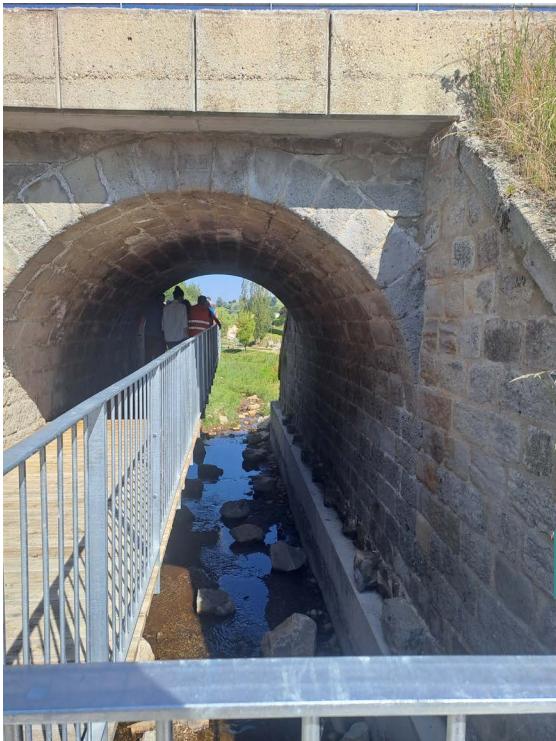
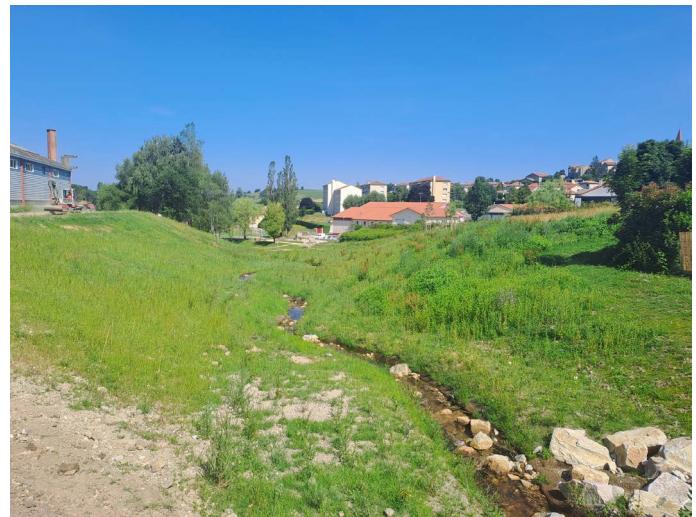
Le passage sous voirie nationale (Gauche) et le Sambalou à l'aval de cet aménagement (Droite) (19 juin 2025 - ©ARRA²)

Après le passage du lavoir, le Sambalou s'engageait sous la voirie d'une ruelle (sous le dalot vu précédemment) et se réouvre sous un pont de nationale pour s'écouler de manière rectiligne dans une prairie en amont des stades du complexe sportif.

Une partie de ce secteur fut remblayé, certainement durant les années 80 compte tenu de la similarité des matériaux avec ceux issus des travaux de décaissement sur la zone humide. De plus, le profil en long du cours d'eau à cet endroit marque un changement de pente significatif passant de 2% en amont du lavoir à 4,7% en sortie du pont. Plus à l'aval, aux abords du complexe sportif, le Sambalou est perché.

L'ancien plan d'eau fut remplacé par une passerelle piétonne en bois et une deuxième dite en encorbellement, a été fixée sous le pont de la nationale, afin de créer une connexion avec les secteurs en amont. Les plantations sont diversifiées en termes d'essences et de couleurs pour favoriser l'appropriation du site par les habitants.

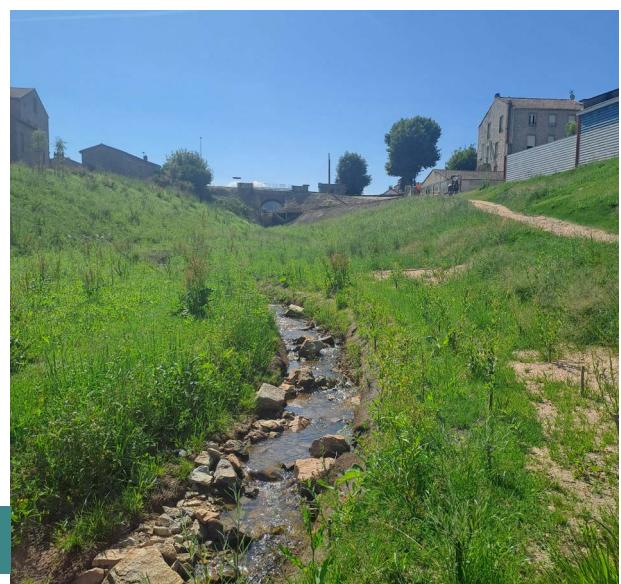
Le Sambalou en sortie de restauration avec la reprise de la végétation et des plantations (19 juin 2025 - ©ARRA²)

- Bouture de saule
- Replantation d'hélophyte issus de la zone humide en amont
- Ensemencement : mélange de graminées à couvert rapide adaptées aux sols secs et humides et diversification des semences avec des dicotylédones
- Plantation d'arbres pour favoriser l'ombrage
- Installation de ramis vivants en extérieur de méandre (En densité modérée pour ne pas bloquer les divagations et réajustements naturels du cours d'eau et ainsi éviter l'incision du lit)

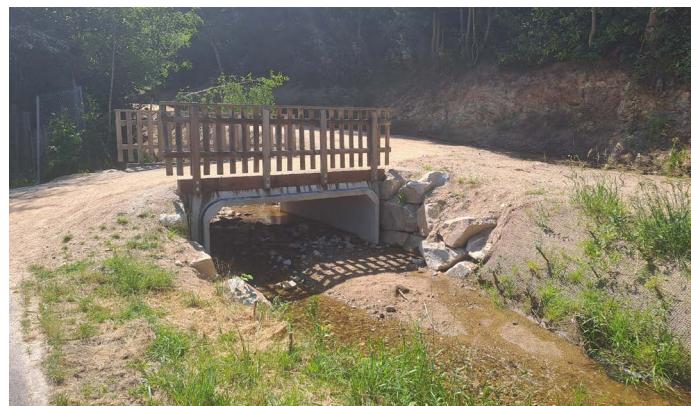
Passerelle entre les stades enjambant le Sambalou (19 juin 2025-
©ARRA²)

Dans cette partie du projet, le Sambalou évoluait dans de nombreuses buses, on compte notamment : une buse à l'angle du terrain sportif enherbé, une buse au niveau de la passerelle entre les stades et une buse à l'angle du terrain sportif synthétique. Les deux de diamètre 1200. Cela constitue de nombreuses contraintes hydrauliques qui ont été effacées ou remplacées (dalot, pont...) pour laisser le passage piéton voire de certains véhicules pour l'entretien du site et de ses aménagements.
